SANACIJA ČISTILNEGA BAZENA ODPADNIH VODA V ČISTILNI NAPRAVI SEŽANA

doc. dr. Bojan Čas, univ. dipl.inž.grad.
Gradbeni inštitut ZRMK d.o.o., PE Maribor

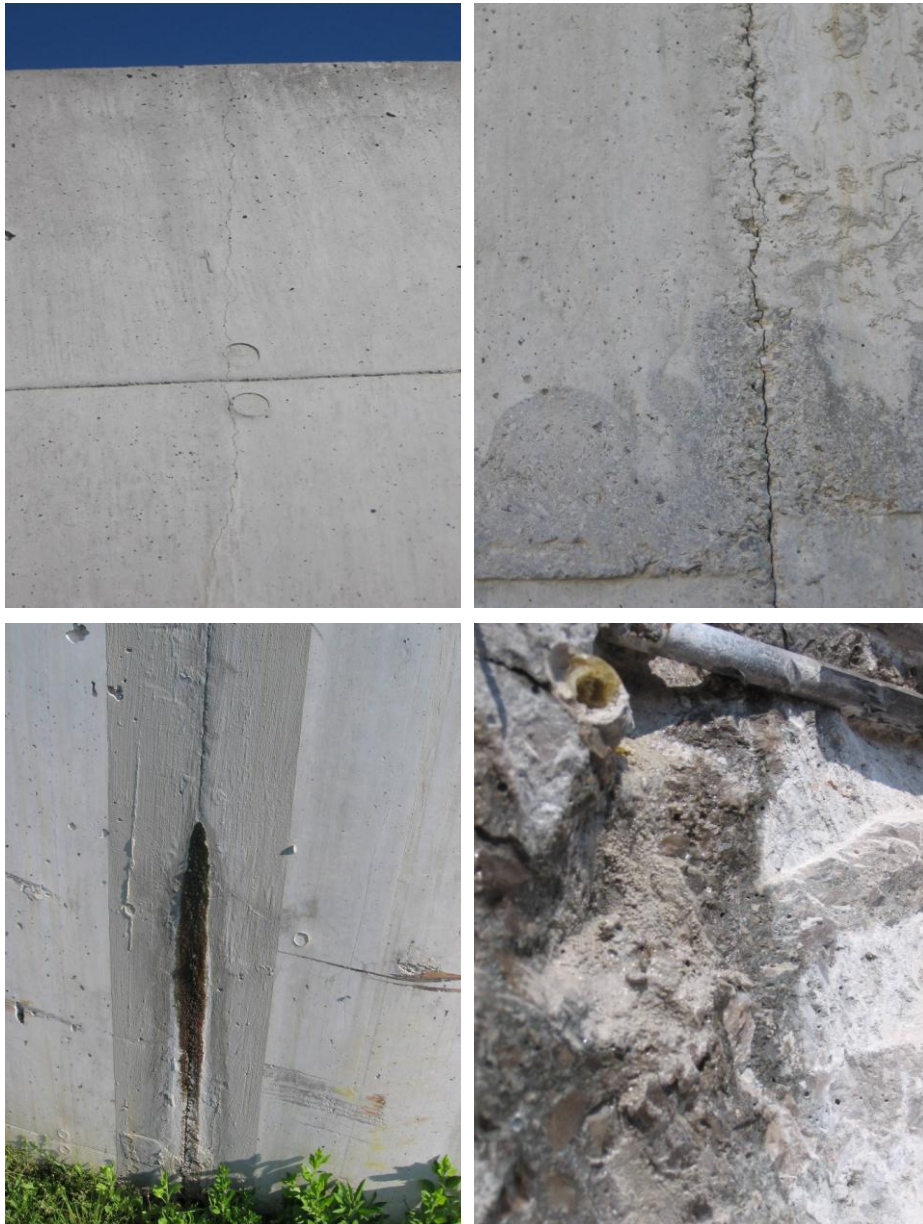
Kmalu po pričetku rednega obratovanja čistilne naprave so upravljalci opazili večje število vertikalnih in horizontalnih razpok na zunanjih površinah obodne armiranobetonske stene bazena. Sčasoma sta se tako obseg kot tudi širina razpok povečevala in sicer vse do te mere, da so pričeli skozi nastale razpoke pronicati produkti odpadnih voda. Ker se v čistilnem bazenu nahajajo agresivne tekočine (fekalne odplake), bi ob morebitnem dopuščanju obstoječega stanja sčasoma gotovo prišlo do precejšnjega povečanja obsega poškodb betonov in vgrajene armature. Zato je želel investitor čimprej pristopiti k izvedbi celovite sanacije čistilnega bazena.

Slika 2: Poškodbe zunanje cilindrične stene čistilnega bazena in pronicaje agresivnih tekočin.

Zaradi neprekinjenega procesa čiščenja odpadnih voda je bila ob pregledu objekta povsem dostopna le zunanja površina zunanje cilindrične armiranobetonske stene. Preostale površine elementov čistilnega bazena so se večji del nahajale pod nivojem odpadnih voda in tako niso bile dostopne. Ob pregledu zunanjih površin cilindrične stene smo opazili večje število precej širokih razpok, ki so bile praviloma orientirane v vertikalni smeri, nekaj razpok pa je bilo tudi horizontalnih. Vertikalne razpoke so bile razporejene po celotnem obodu cilindrične stene. Praviloma so segale od nivoja okolnega terena pa vse do vrha cilindrične stene (glej tudi sliko 2). Segale so preko celotne debeline cilindrične stene, njihova širina pa je znašala od 0.1 mm pa vse do 0.6 mm. Horizontalne razpoke so bile precej krajše in so se nahajale okvirno 0.5 m do 1.5 m nad okolnim terenom. Njihova širina praviloma ni presegala 0.3 mm. Na razpokah smo opazili izločanje kristaliziranih vodotopnih soli, vidno pa je bilo tudi pronicanje tekočin iz notranjosti čistilnega bazena.

Laboratorijske preiskave odvzetih vzorcev betona so pokazale, da je betonska mikrostruktura nepoškodovana ter da v območjih izcejanj prečiščevanih voda proces karbonatizacije betonske strukture še ni napredoval do vgrajene armature. Z izvedbo več globinskih sond smo ugotovili, da je debelina zaščitnih slojev betona primerna, količina vgrajene zunanje armature pa je bila manjša kot je bilo predvideno s projektom.

Razpoke predstavljenega obsega so seveda z vidika veljavne zakonodaje nedopustne. Za močno agresivno okolje znašajo še dopustne širine razpok v armiranobetonskih konstrukcijah od 0.05 mm do 0.1 mm.

- tesnjenje vseh obstoječih razpok na zunanji (dostopni) strani obodne cilindrične stene katerih širina presega 0.05 mm,
- ojačitev zunanje cilindrične stene v obročni smeri z napenjanjem zunanjih (eksternih) kablov po sistemu Freyssinet s t. i. sidrnimi glavami »X anchor«.
- izvedba toplotne zaščite (fasade) zunanje cilindrične stene.

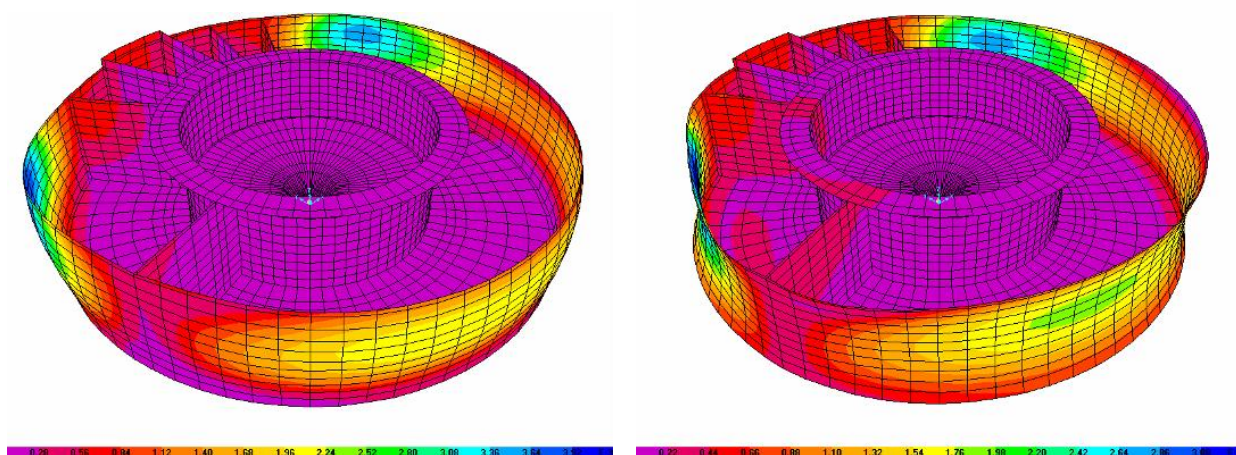
Slika 4: Premiki konstrukcije zaradi temperaturne obtežbe – »poletni« in »zimski« obtežni primer

Pri analizi obtežnih primerov s temperaturnimi obtežbami v zimskem in poletnem obdobju ugotavljamo, da zunanja cilindrična stena čistilnega bazena nastalih obremenitev računsko ni sposobna prevzeti. Velike napetosti so predvsem posledica oviranja temperaturnega širjenja ter krčenja cilindrične stene zaradi njene toge povezanosti z dnom bazena. Upoštevanje uporabljen linearen računski model bi se obremenitve sten zaradi temperaturnih obtežb lahko pojavile le, če bi stene ostale nerazpokane. Vendar pa nastale obremenitve povzročajo precej višje natezne napetosti, kot znaša natezna trdnost vgrajenih betonov, kar je najverjetneje povzročilo nastanek razpok. Tako se je v zunanji cilindrični steni vzpostavilo novo stabilno ravnovesno stanje, ki konstrukciji omogoča neovirano raztezanje (»dihanje«) zaradi temperaturnih sprememb. Kontrola deformacijsko – napetostnega stanja zunanje cilindrične stene je pokazala, da je konstrukcija čistilnega bazena kot celota sicer stabilna, vendar računsko potrebna varnost bazena na določenih mestih, torej lokalno, ni zagotovljena. Ta ugotovitev velja tako za vertikalno kot obročno smer zunanje cilindrične stene.

V prispevku smo predstavili problematiko poškodb in izvedbo sanacijsko–ojačitvenih del na čistilnem bazenu odpadnih voda v ČN Sežana. Na podlagi pregleda dokumentacije, opravljenih terenskih preiskav in izvedenih kontrolnih statičnih izračunov smo ugotovili, da predstavljajo temperaturne obremenitve poglavitni vzrok za nastanek poškodb zunanje armiranobetonske cilindrične stene čistilnega bazena.
